# Liberecká náplavka

Studie

# ^ Liberec

re:architekti studio s.r.o.

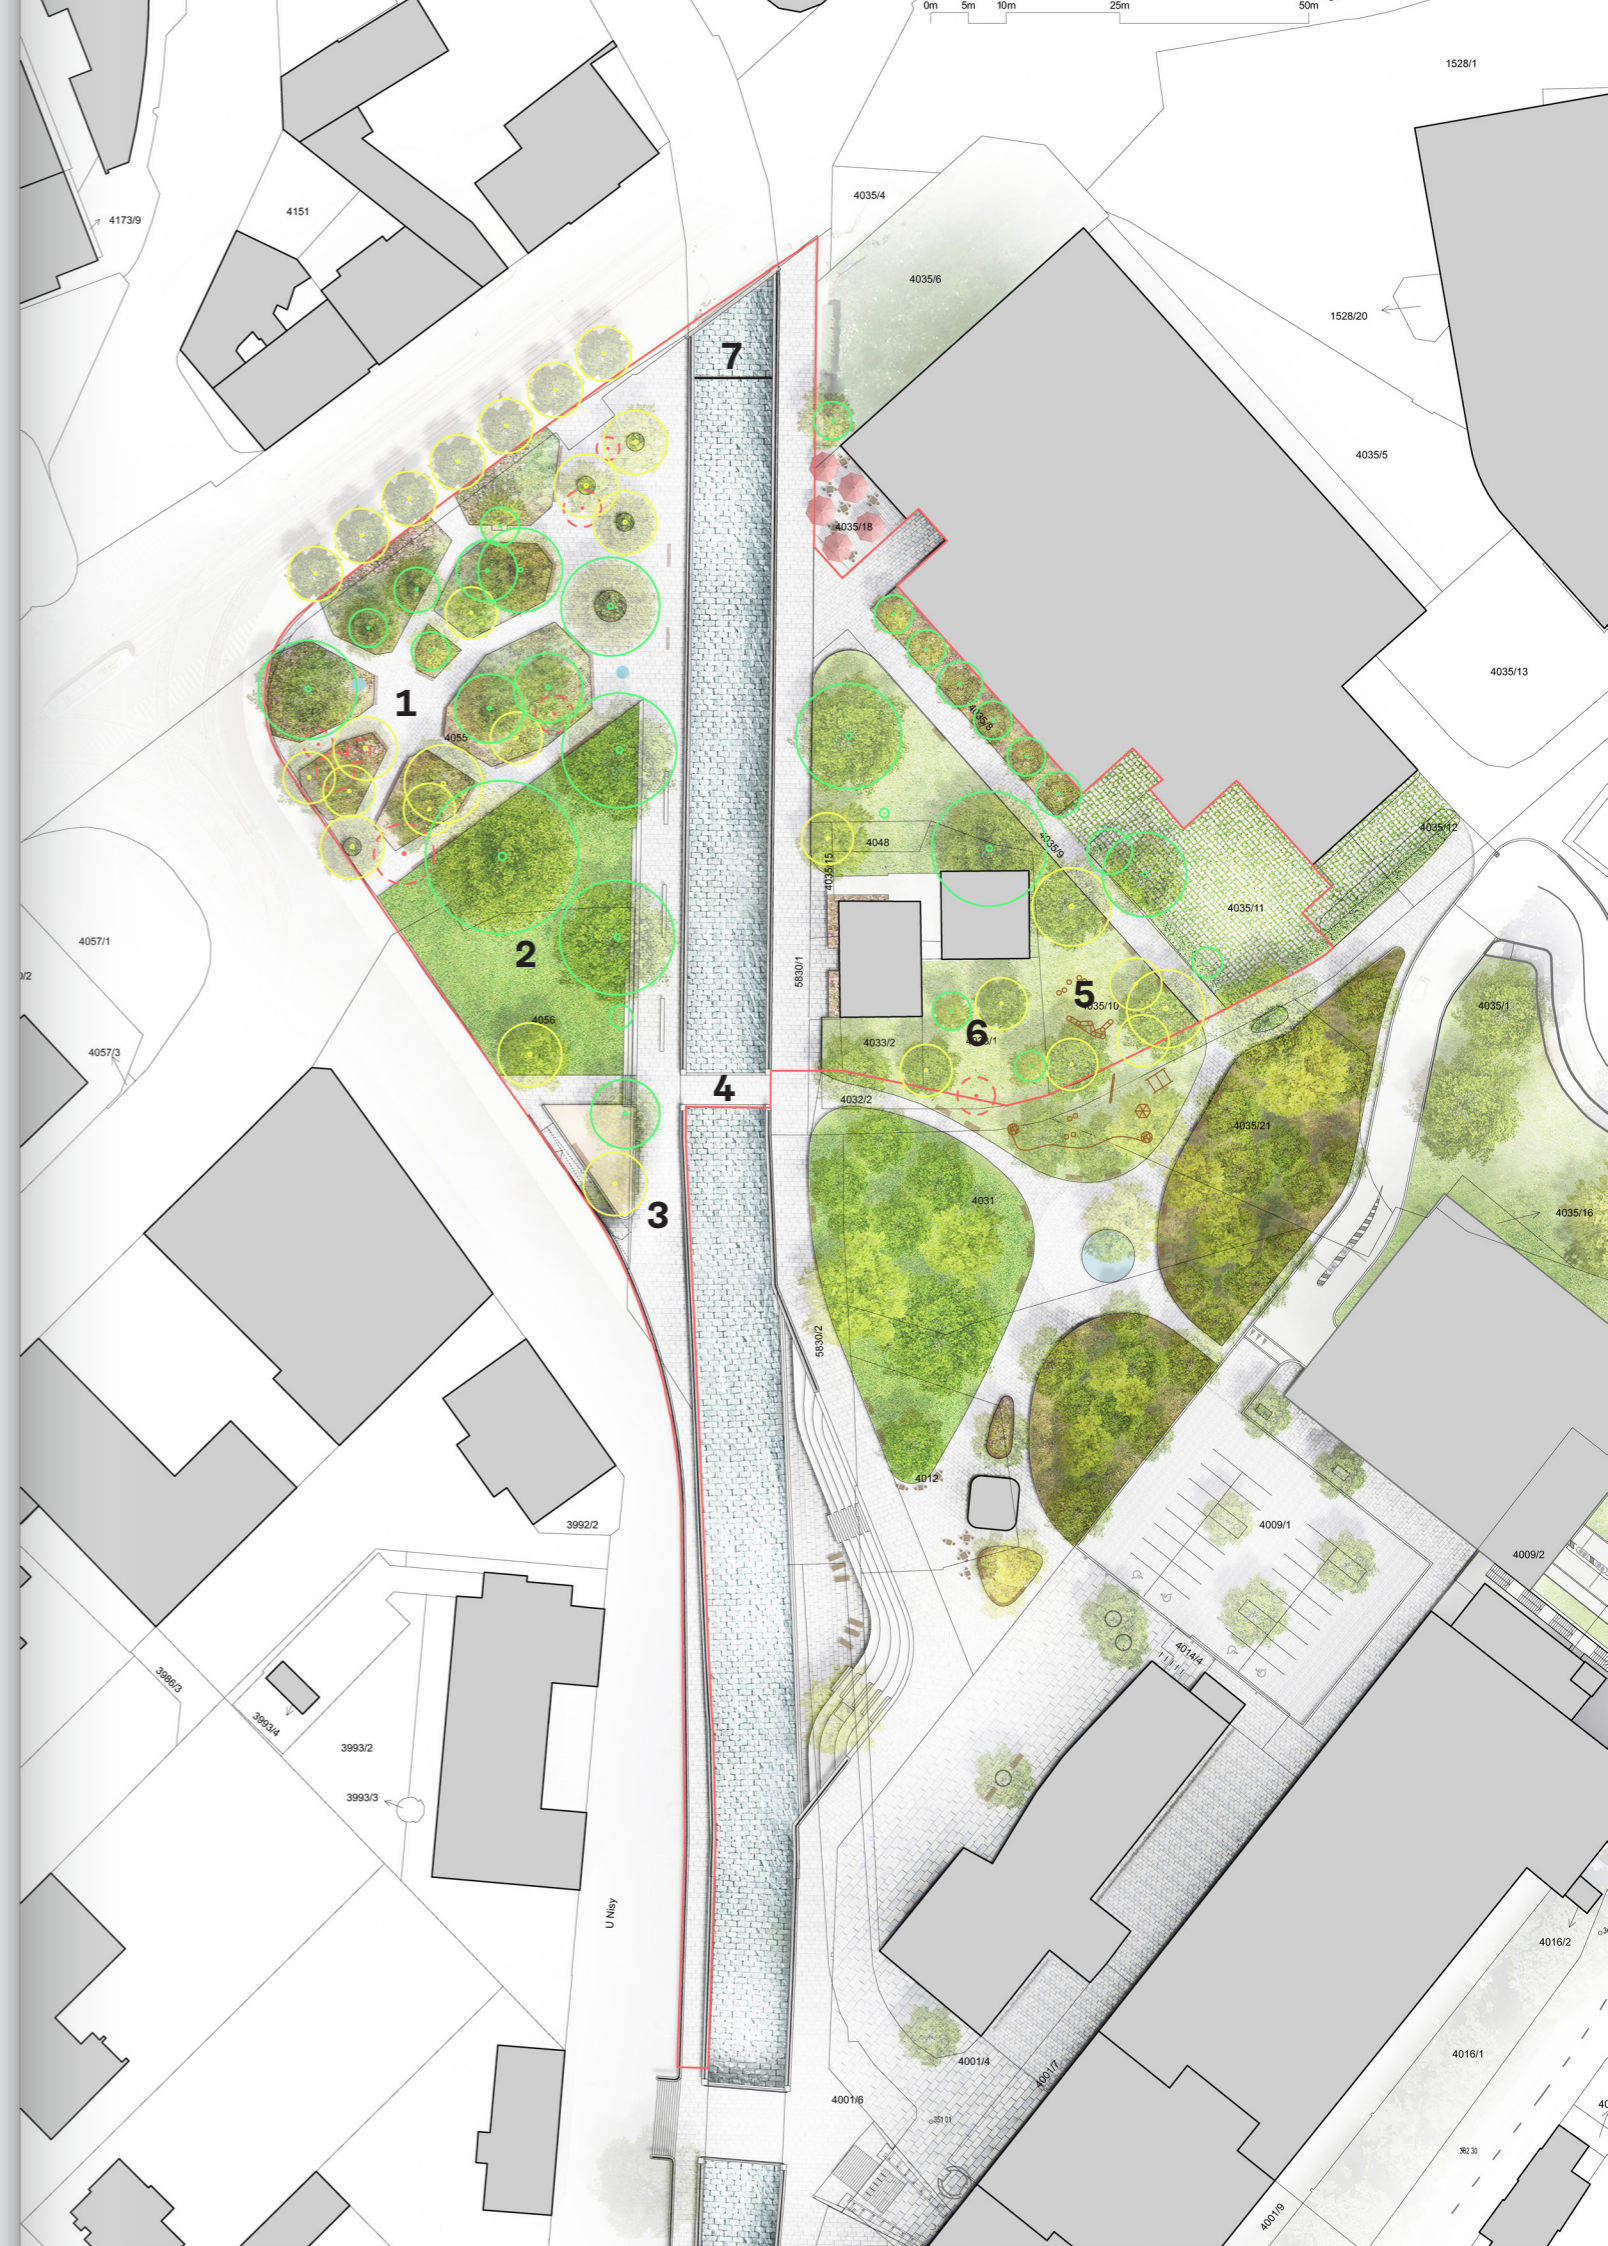
## Architektonická situace

M 1:1 000

stromy vysazované / původní / kácené  
 1 stinná část  
 2 slunná část / intenzivní pobytový trávník  
 3 nábrežní promenáda  
 4 nová lávka  
 5 park s hracími prvky pro děti  
 6 tématická zahrada u sídla správy CHKO Jizerské hory  
 7 sklopný jez

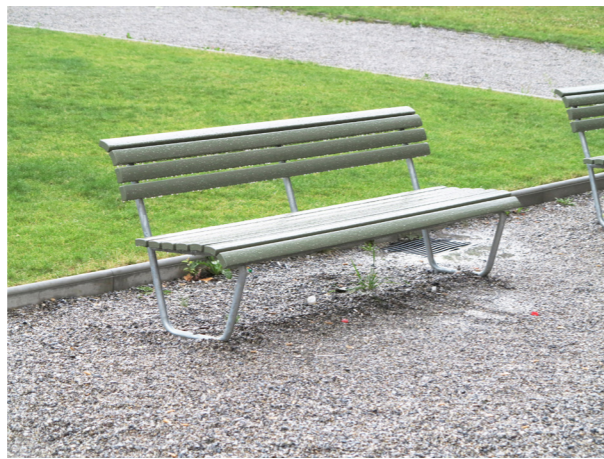
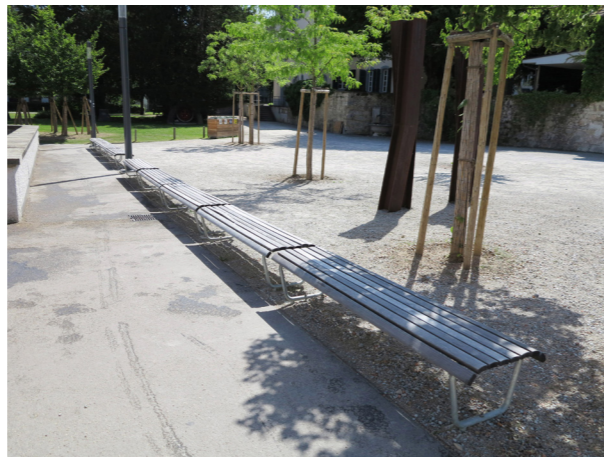
Typ: Landi / Campo

Zvolili jsem typ laviček s dřevěným sedákem a opěradlem, která v zimě nestudí a v létě nepálí. Konstrukce lavičky je kovová. Části lavičky jsou snadno vyměnitelné. Důležitými aspekty na lavičkách jsou detaily uchycení dřevěných latí na ocelovou konstrukci, odolání dešti, celkové proporce. Navržené lavičky jsou prověřeny zhruba 80 letou historií výroby.

Burri Landi, varianta bez opěradla

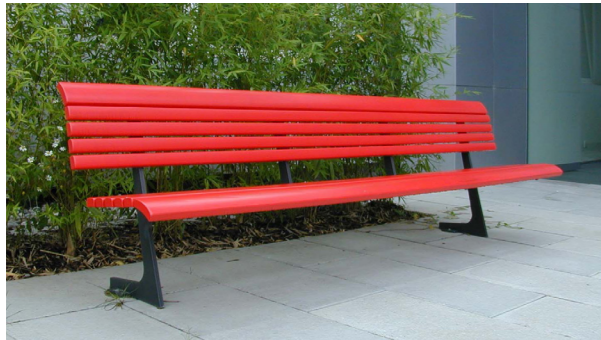
Burri Campo, varianta s opěradlem

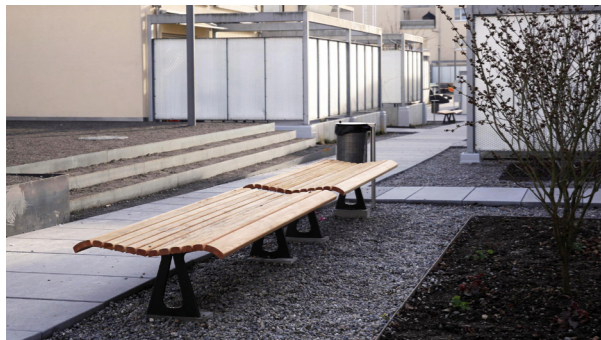
Burri Campo, varianta bez opěradla

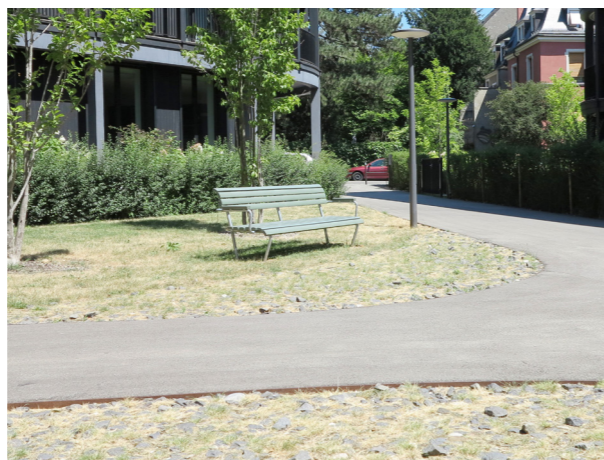
Burri Landi, varianta s područkama

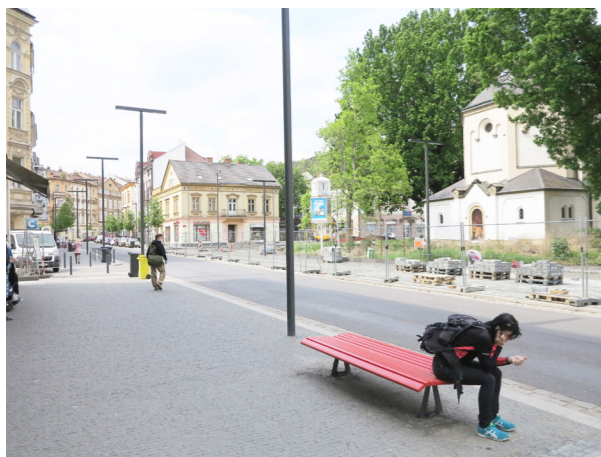
Burri Campo, varianta bez opěradla

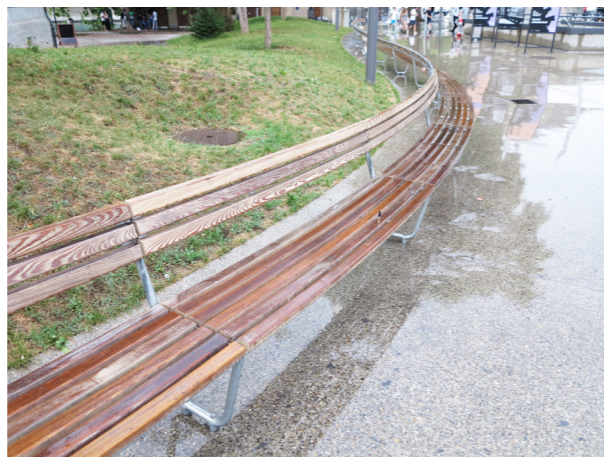
Atypická lavička s opěradlem, varianta okolo smíšených trvalkových ploch

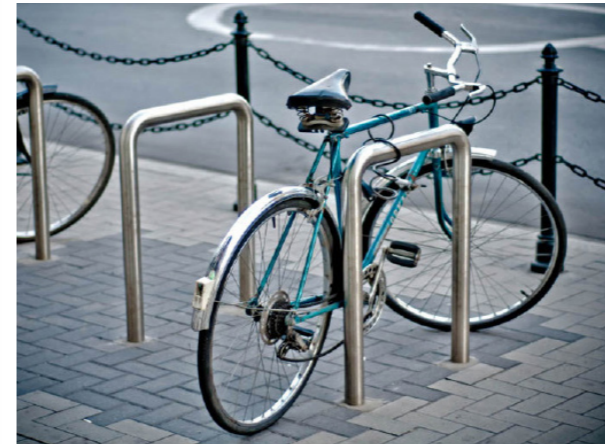
Značka: Metalco

Typ: Ermes

Metalco Ermes

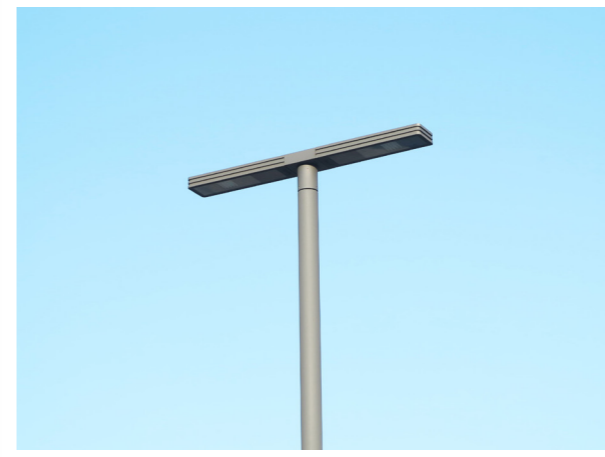
Jako referenční svítidla navrhuje HESS Dalvik

Svítidlo Hess Dalvik

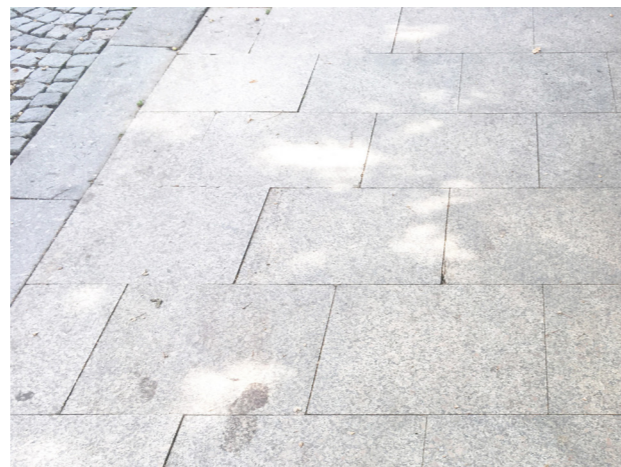
- žulová dlažba
- liberecká žula
- rozměry 150 x 180 / 220 / 260 mm
- tl. 80 nebo 100mm
- řezaný a tryskaný vrch, boky štípané
- pojižděná pouze údržba

Ilustrační foto řezané velkoformátové dlažby z Liberecké žuly - Felberova ul.
